パルスレーザー処理した工具表面の XAFS 分析

中西裕紀¹ 野本豊和¹ 加藤一徳¹ 河田圭一² 井上京士³

1 あいち産業科学技術総合センター 2 産業技術センター 3 名古屋工業大学

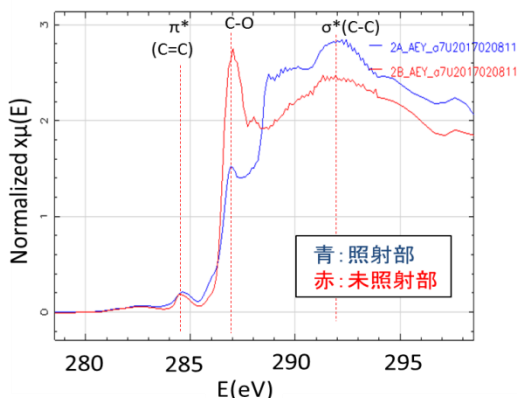
Fig.1 フェムト秒レーザーによる表面改質したサンプルの吸収分光スペクトル

①フェムト秒レーザーにより表面改質したサンプルのレーザー照射した部分と未照射部分について吸収分光測定した結果を Fig.1 に示す。図の~285 eV、~292.5 eV 付近に観測されるピークはそれぞれ反結合 π^* 軌道と反結合 σ^* 軌道に、287 eV 付近に観測されるピークは C-O の化学状態に起因するピークである。レーザー照射前後で比較すると、酸化された部分が減少し、ダイヤモンドの結合である σ^* 結合が増えていることがわかる。これらのことから、フェムト秒レーザー照射することにより、表面の酸化物が除去されたこと、表面に存在している炭素の一部がダイヤモンド構造に改質された可能性が示唆される。

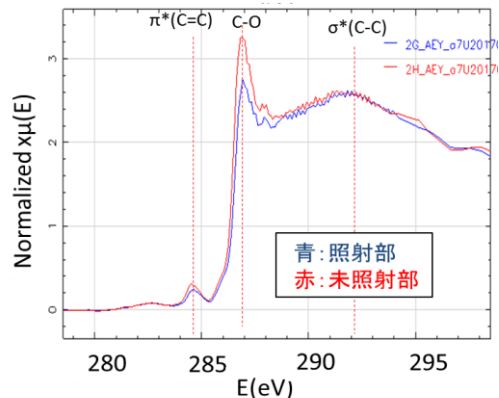
Fig.2 ナノ秒レーザーによる加工したサンプルの吸収分光スペクトル

②ナノ秒レーザーにより表面加工を行ったサンプルの吸収分光測定結果を Fig.2 に示す。ナノ秒レーザーでは多少表面の酸化物は除去されたが、 σ^* 結合が増えていないことがわかる。このことから、ナノ秒レーザーではダイヤモンド構造を増加させるような特別な改質を起こすことなくレーザー加工が行われた可能性が示唆される。
